# 京昆高速宁强胡家坝段“11·12” 较大道路运输事故调查报告

2024年11月12日13时40分许，京昆高速公路下行线宁强段1413km+850m处(西安方向)发生一起重型自卸货车碰撞因单方交通事故停驶于高速公路一车道的一辆小型普通客车及站立于一车道的4名小客车乘员的交通事故。事故造成小型普通客车驾乘人员4人死亡，两车和高速公路路产受损。

经调查认定，京昆高速宁强胡家坝段“11·12”道路交通事故是一起较大道路运输生产安全责任事故。

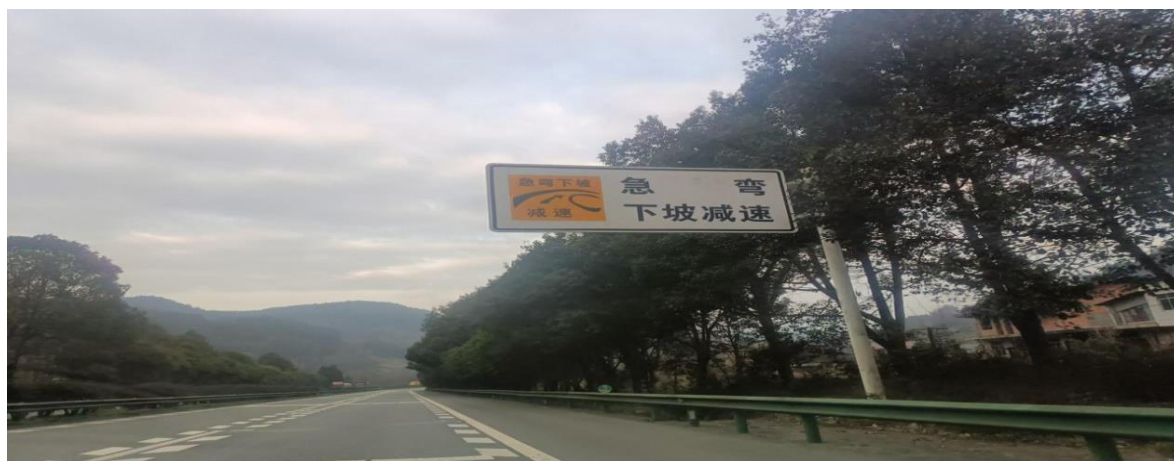
1427+510 警告标志（急弯下坡减速）

本应于2024年9月实施的京昆高速勉宁段路面交安设施养护专项工程未按期实施，致使急弯下坡事故易发路段警示标志、线性诱导标、速度提示牌、同步频闪灯等新型交通设施不足的问题。

加密路网监控，消除监控盲区，在事故多发和复杂路段增设视频事件分析系统，提升智慧监控，能第一时间发现道路通行情况，早发现早预警早处置；京昆高速勉宁段弯道全面安装同步频闪灯及线型诱导标志、弯道虚线标线全面施划为实线标线、增加货车靠右行驶的固定标牌；设立道路隐患排查工作领导小组，对隐患排查工作形成闭环管理；针对京昆高速汉宁段车流量远大于设计流量，公路超负荷运载的实际现状，陕西交控集团牵头对汉宁段进行安全评估分析形成评估报告，依据评估报告确定每年维修改造项目，有针对性提升路面、线型本质安全水平；配合落实“一路三方”工作机制。

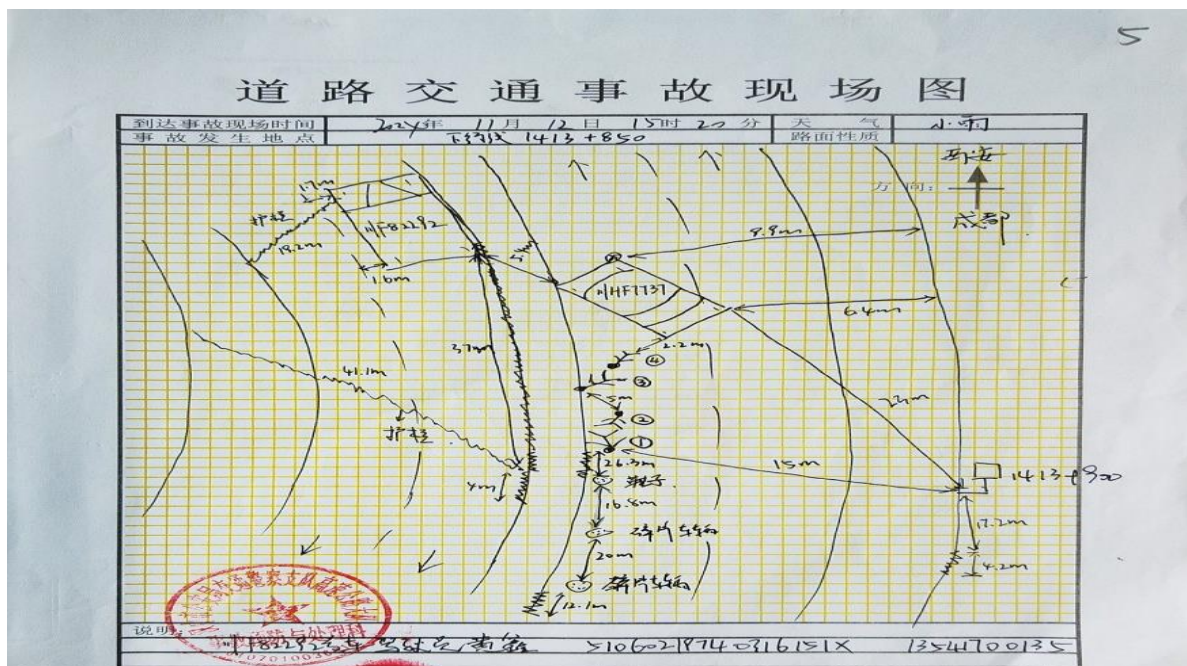
故现场勘查图

场道路护栏发生过碰撞；川 F82292 “红岩牌” 重型自卸货车与道路中央隔离护栏先发生碰撞，之后其右侧中、后部与川 HF7737 “奥迪牌” 小型普通客车左后部及川 HF7737 “奥迪牌” 小型普通客车驾乘人发生碰撞。

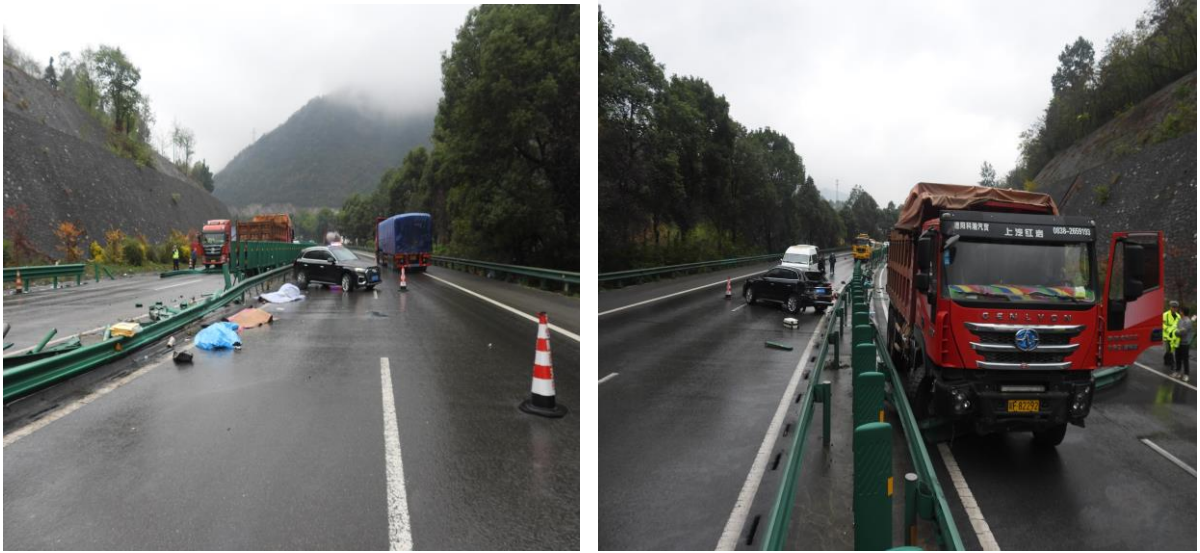
事故现场照片

③川 F82292 “红岩牌” 重型自卸货车行车制动系统齐全，因本次事故导致车辆损坏，无法进行动态检验，静态检验其技术状况不符合 GB/T 18344-2016 《汽车维护、检测、诊断技术规范》的相关条款；该车转向系统齐全，因本次事故导致左前轮偏移，其技术状况无法检验。

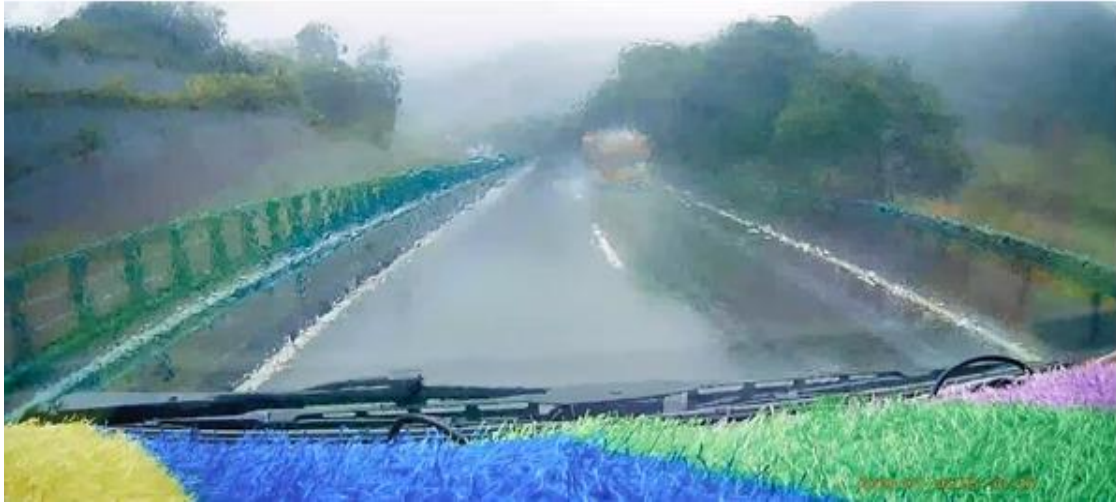
川 F82292 号大货车向左变更车道，距事故点约 200 米（行车记录仪视频截图）

1. 川F82292号大车驾驶员黄某某安全意识淡薄，事发前未按照车内导航系统两次语音“前方路段异常占用，请谨慎驾驶”提示降低车速，谨慎驾驶。

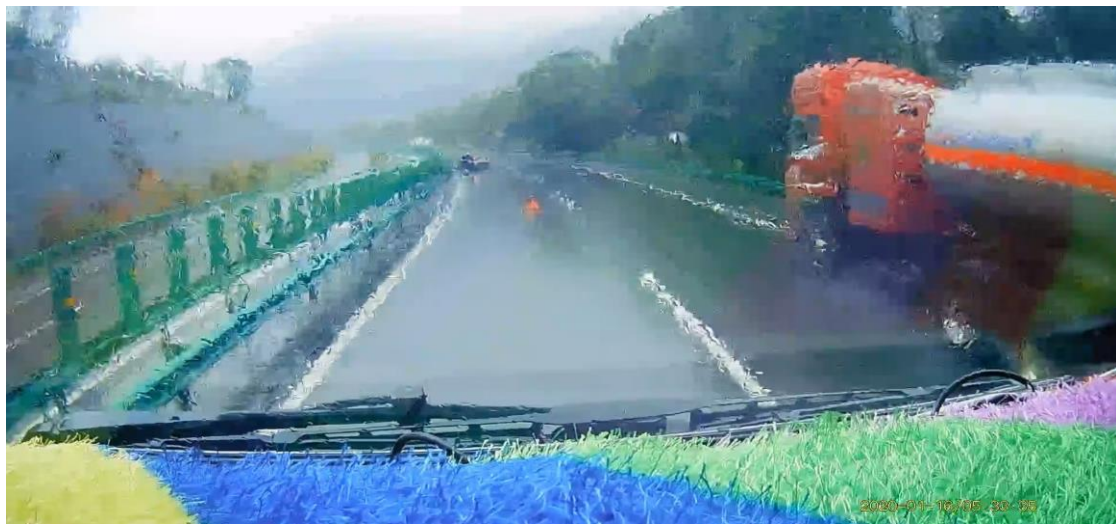
2. 黄某某驾驶川 F82292 号大车机件不符合安全技术标准，超速行驶，在雨天视线不良情况下变道超车，遇弯道突发状况应急处置措施不当是造成事故的直接原因。

川 F82292 号大车超越右侧危险品罐式货车（行车记录仪视频截图）

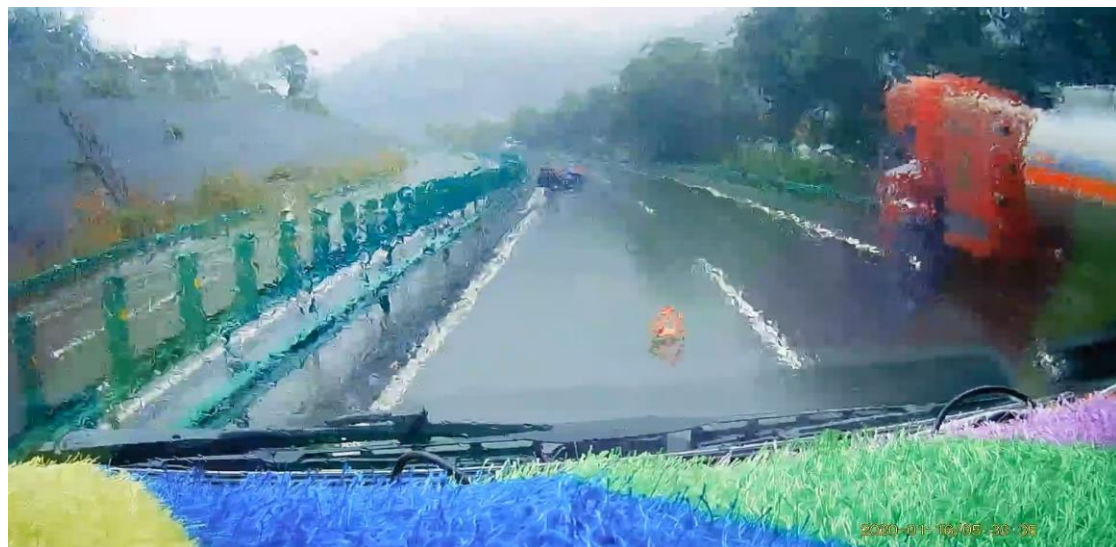
川 F82292 号大车距离小车约 37 米（行车记录仪视频截图）

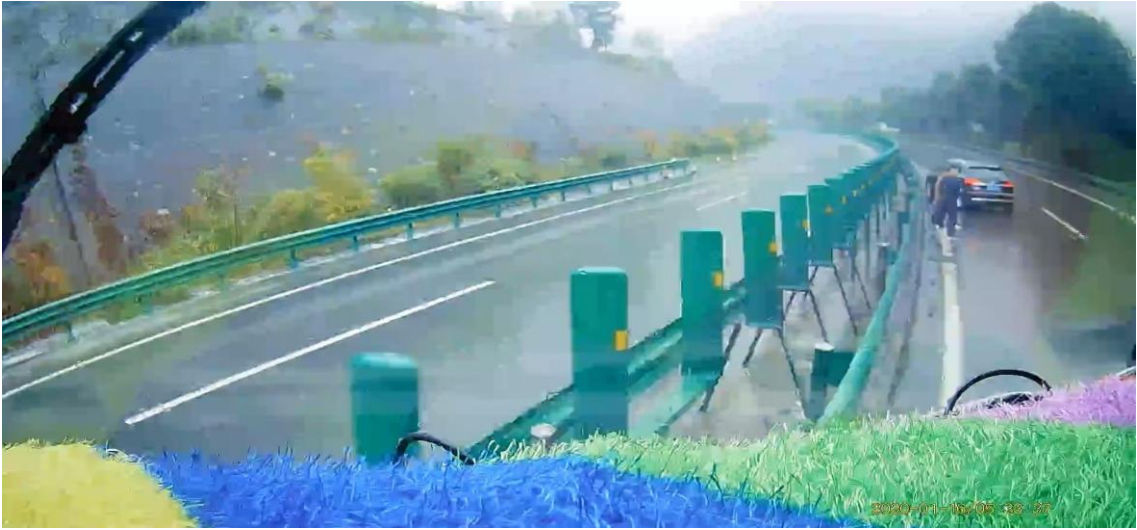
川 F82292 号大车冲越中央隔离护栏，避让车辆、行人（行车记录仪视频截图）
